Artikel aus „Volksarmee“ Tipps von Horst Hanke zu LADA 2103

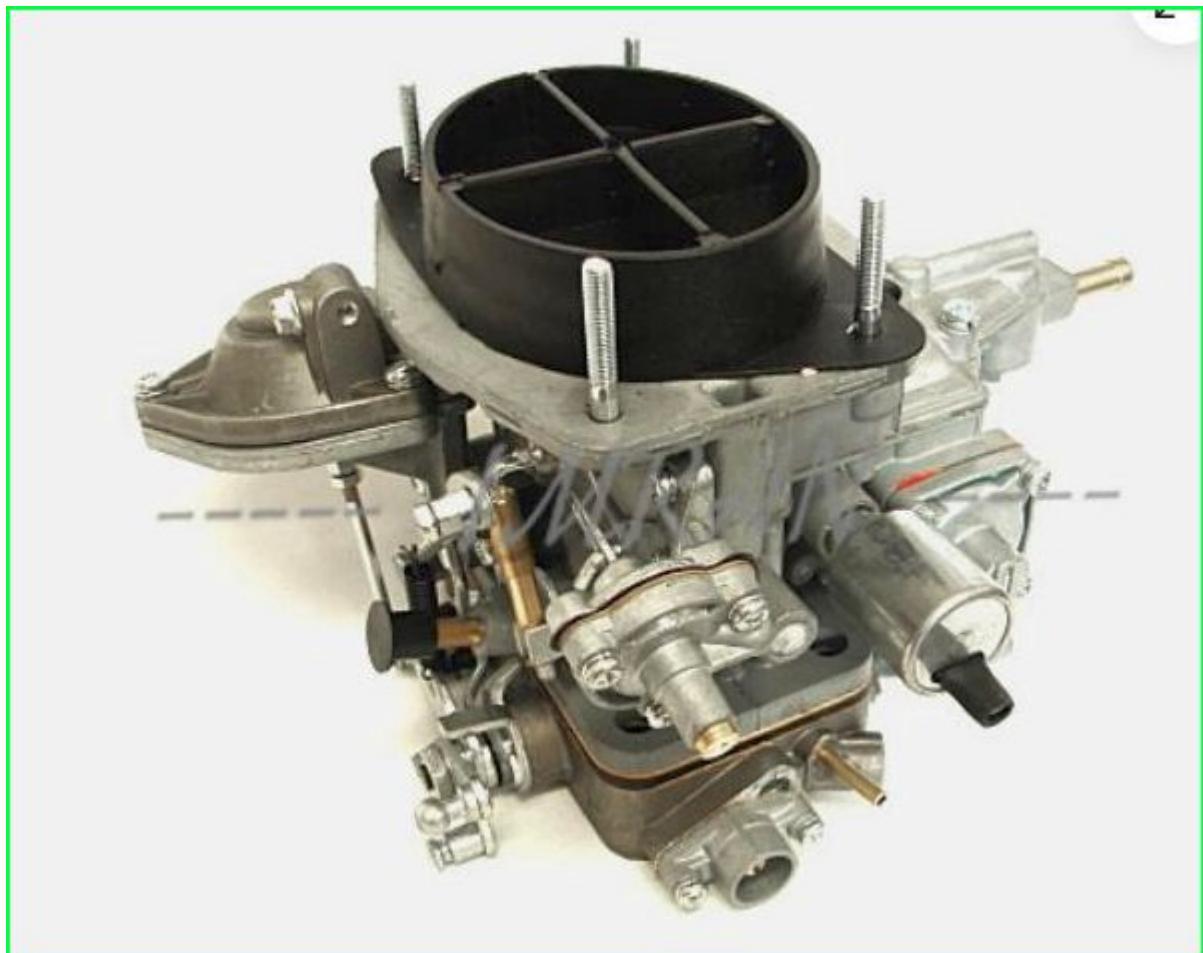
Vergaser für WAZ 2103

Zur elektromagnetischen Schnellstopdüse des Vergasers: Sie bedarf keiner besonderen Wartung und Pflege. Störungen allerdings können auftreten. Sie zeigen sich dann so: Die Sicherung Nr. 9 ist defekt, Motor hat keinen Leerlauf. Sicherung ist sofort nach Ersetzen wieder defekt. Ursache: Elektromagnetischer Teil der Schnellstopdüse hat einen Kurzschluß. Schnellstopdüse herausschrauben, Düsennadel herausnehmen und Düse wieder einschrauben. Motor läuft normal weiter. In einer Vertragswerkstatt durch eine neue Schnellstopdüse ersetzen.

Ohne Veränderung der Leerlaufeinstellschraube hat der Motor plötzlich ein zu hohes Standgas: Dazu hört man ein saugendes Geräusch. Ursache dafür ist ein abgebrochenes Überlaufrohr im Ansaugkrümmer. Dieses Überlaufrohr ist am Ende als Düse gearbeitet und mit dem Leerlaufsystem abgestimmt. Bei Verlust des Rohres erweitert sich der Querschnitt der Bohrung. Es kommt zu erhöhtem Kraftstoffverbrauch und schlechtem Fahrverhalten des Motors. Abhilfe: Ein neues Rohr muß eingesetzt werden. Die Bohrung darf auf keinen Fall durch Schrauben und dergleichen verschlossen werden.

Beim Beschleunigen des Fahrzeuges verspürt man ein Loch - der Motor nimmt nur ruckweise und ungleichmäßig Gas an: Man nimmt den Deckel des Luftfilters herunter und betätigt langsam das Gasgestänge. Dabei muß der Kraftstoff gleichmäßig durch die Einspritzdüse in den Lufttrichter gespritzt werden. Fließt der Kraftstoff dagegen an der Seite der Einspritzdüse vorbei und es kommt zu

keiner gleichmäßigen Einspritzung, so kann ein defektes Rückschlagventil die Ursache sein. Zum Abstellen dieses Mangels sollte man eine Vertragswerkstatt aufsuchen, die an Stelle des Bleistopfens, der das Rückschlagventil verschließt, diesen zusätzlich weich verlötet.
