Artikel aus „Volksarmee“ Tipps von Horst Hanke zu LADA 2103

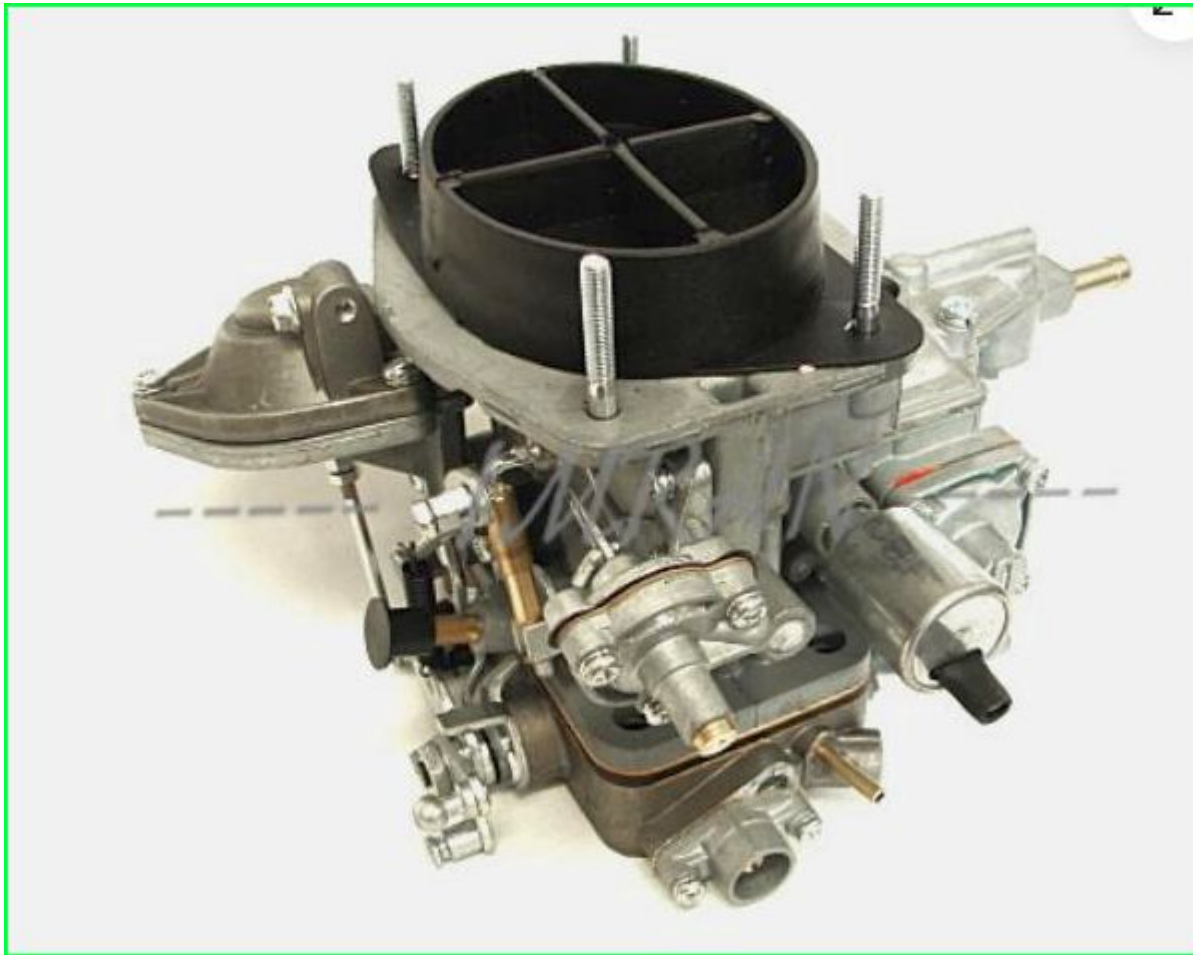
Zur elektromagnetischen Schnellstopdüse des Vergasers: Sie bedarf keiner besonderen Wartung und Pflege. Störungen allerdings können auftreten. Sie zeigen sich dann so: Die Sicherung Nr. 9 ist defekt, Motor hat keinen Leerlauf. Sicherung ist sofort nach Ersetzen wieder defekt. Ursache: Elektromagnetischer Teil der Schnellstopdüse hat einen Kurzschluß. Schnellstopdüse heraus-schrauben, Düsennadel herausnehmen und Düse wieder einschrauben. Motor läuft normal weiter. In einer Vertragswerkstatt durch eine neue Schnellstopdüse ersetzen.

Vergaser für WAS 2103

Ohne Veränderung der Leerlaufeinstellschraube hat der Motor plötzlich ein zu hohes Standgas: Dazu hört man ein saugendes Geräusch. Ursache dafür ist ein abgebrochenes Überlaufrohr im Ansaugkrümmer. Dieses Überlaufrohr ist am Ende als Düse gearbeitet und mit dem Leerlaufsystem abgestimmt. Bei Verlust des Rohres erweitert sich der Querschnitt der Bohrung. Es kommt zu erhöhtem Kraftstoffverbrauch und schlechtem Fahrverhalten des Motors. Abhilfe: Ein neues Rohr muß eingesetzt werden. Die Bohrung darf auf keinen Fall durch Schrauben und dergleichen verschlossen werden.

Beim Beschleunigen des Fahrzeuges verspürt man ein Loch - der Motor nimmt nur ruckweise und ungleichmäßig Gas an: Man nimmt den Deckel des Luftfilters herunter und betätigt langsam das Gasgestänge. Dabei muß der Kraftstoff gleichmäßig durch die Einspritzdüse in den Lufttrichter gespritzt werden. Fließt der Kraftstoff dagegen an der Seite der Einspritzdüse vorbei und es kommt zu

keiner gleichmäßigen Einspritzung, so kann ein defektes Rückschlagventil die Ursache sein. Zum Abstellen dieses Mangels sollte man eine Vertragswerkstatt aufsuchen, die an Stelle des Bleistopfens, der das Rückschlagventil verschließt, diesen zusätzlich weich verlötet.
